# 安全パトロール報告書

日 時	令和 7年 7月 11日	午前 9 時 30 分頃
場 所	大阪市西区江戸堀	大同生命保険(株)大阪本社ビル
作業内容	ガラス清掃 ロープ高所作業	
会員区分	(会員)	非会員

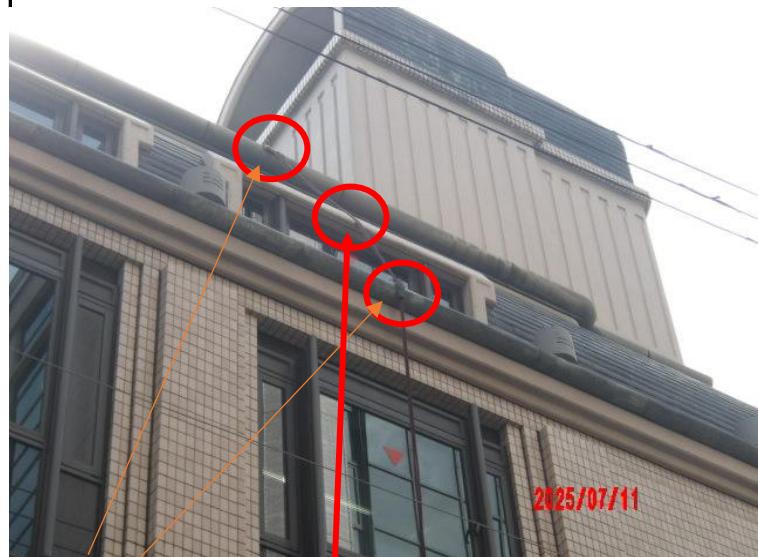
養生されている。

養生されていない！

接触角度は低いが養生した方が望ましい。

一番上は養生されていたが、2段目のロープが建物に接触しているところにも養生が望ましいと指導した。

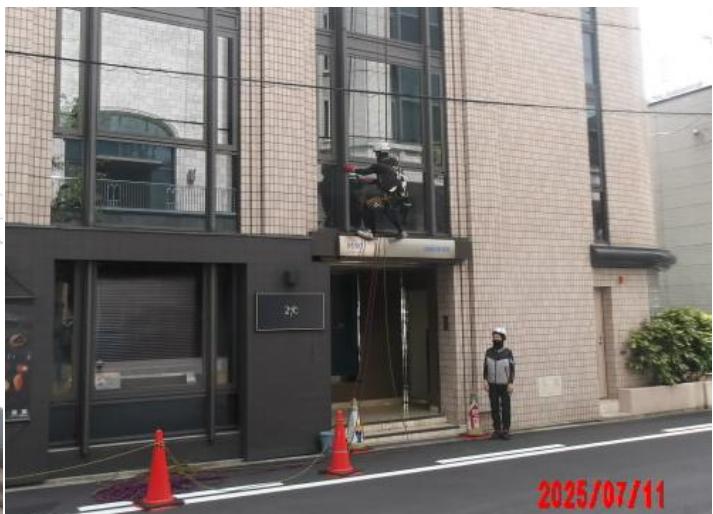
立入禁止区域のトラロープがだれてしまっている。  
トラバーの方が目立ちやすく隔離できるので  
望ましいと指導した。誘導員は配置されていた。◎

立入禁止区域仕切りにトラロープを使用していたが、より目につきやすいトラバーの方が望ましいと指導した。

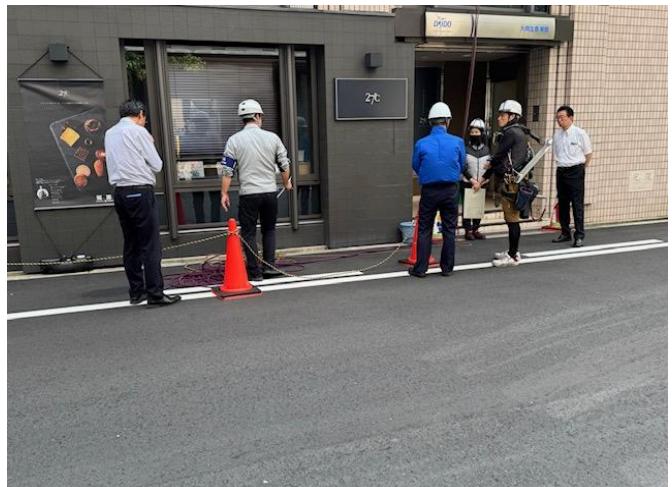
作業内容確認中

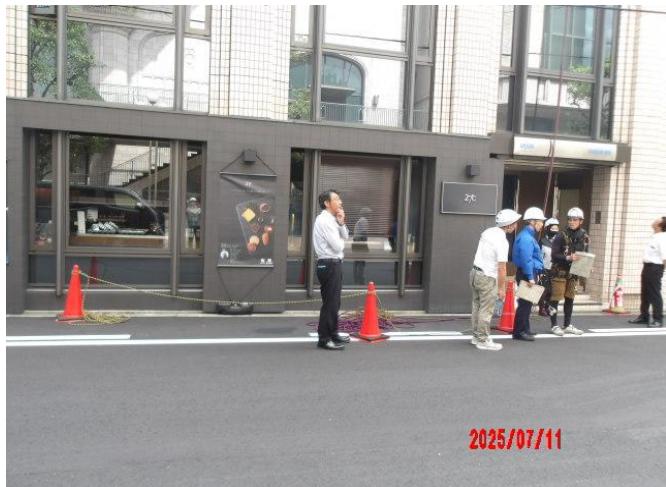
作業内容確認中

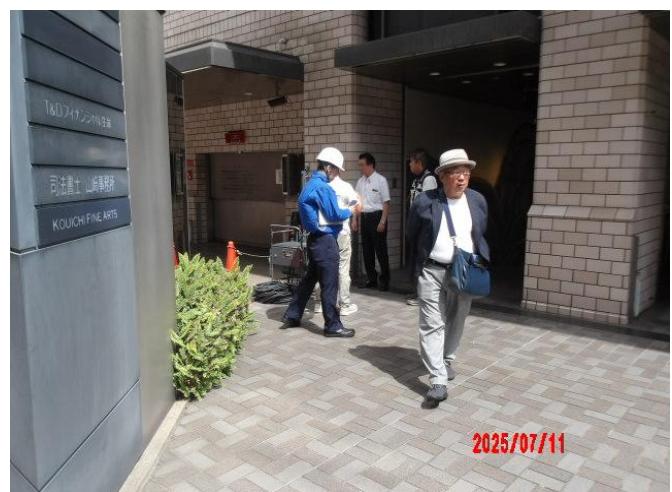
チアード型ゴンドラ作業も準備中であったが、ちょうど休憩に入り作業を確認できなかった。
